Article original

Perception et cartographie du phénomène d'érosion hydrique dans la vallée de la Mikalou, arrondissement 9 Djiri, Brazzaville, République du Congo

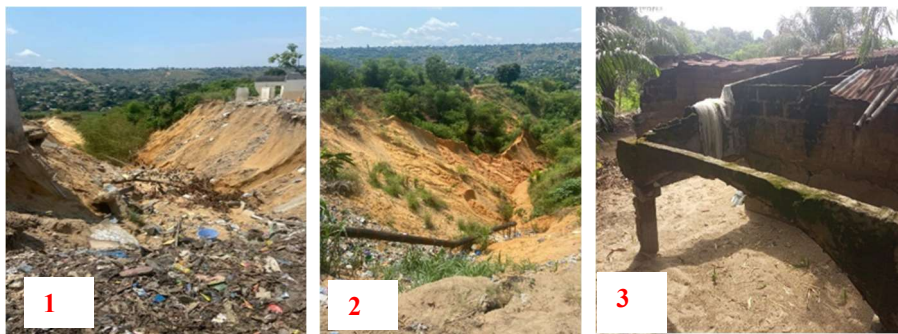
Planche 1 : ravinement dans le quartier NKombo

Photos 1-2-3 : état des lieux de trois têtes de ravins au quartier Nkombo
Source : prise de vues des auteurs, mai 2025

Les illustrations ci-dessus présentent des cas typiques d'érosion hydrique observés dans les quartiers Nkombo (A) et Jacques Opangault (B). Ces phénomènes résultent principalement de la combinaison de fortes précipitations, de la nature sensible des roches sablonneuses, de la topographie accidentée, mais également d'un défaut de drainage des eaux pluviales à cause d'une

urbanisation non planifiée. À Nkombo par exemple, l'érosion est marquée par la présence de ravins profonds, affectant directement les habitations, les voiries urbaines, le réseau des câbles électriques et d'adduction d'eau. Dans le quartier Jacques Opangault, les images montrent les ravins régressifs, traduisant une dégradation progressive des sols en l'absence des systèmes de drainage des eaux de pluies. Ces observations confirment la vulnérabilité environnementale de ces zones. Elles soulignent la nécessité de mettre en place des mesures de gestion durable des eaux pluviales. La stabilisation des sols par les méthodes d'aménagement durable (canalisation, égouts, etc) et des solutions basées sur la nature, notamment la conservation du végétal ou le planting des vétivers et bambous de chine sont à envisager.

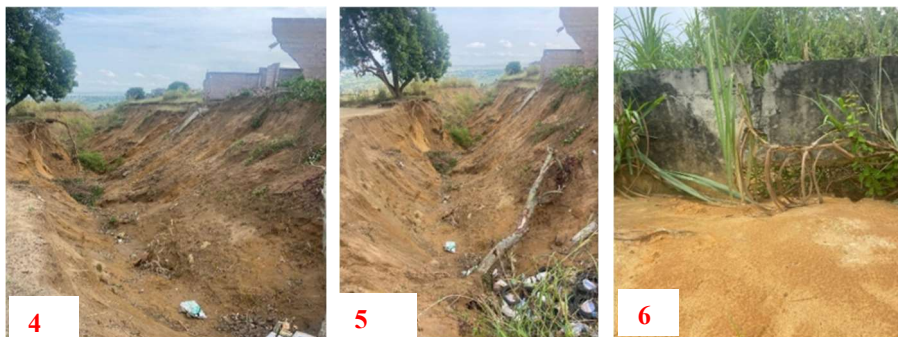
Planche 2 : ravinement dans le quartier Jacques Opangault

Photo 4-5-6 : état des lieux d'un ravin et d'une zone de sédimentation à J. Opangault
